Helsingør  
Kommune

Cykelstiinspektion 2012

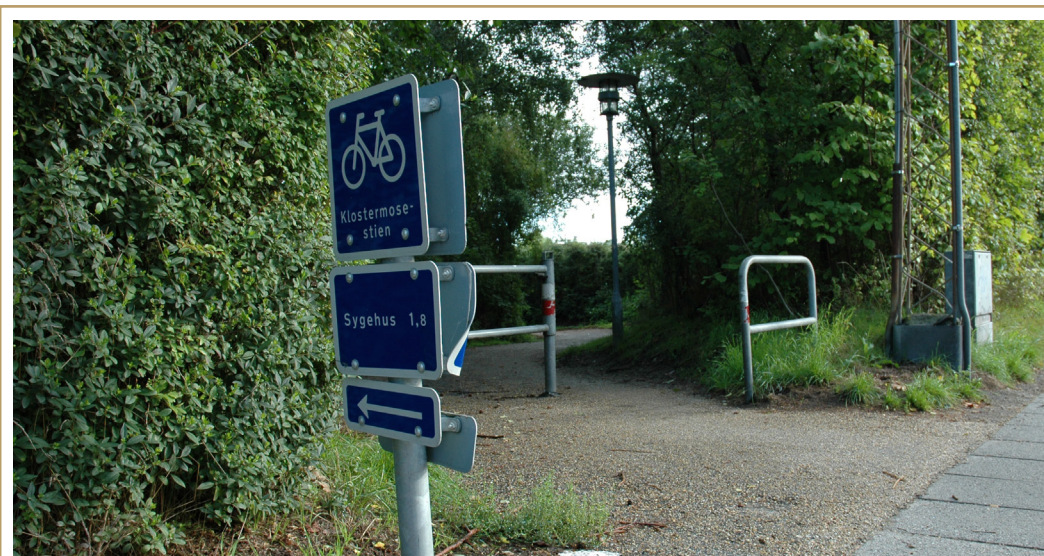
Manglende afmærkning af bomanlæg samt defekt skiltning er eksempler på "mindre tiltag", der kan udbedres uden fornyet plangrundlag

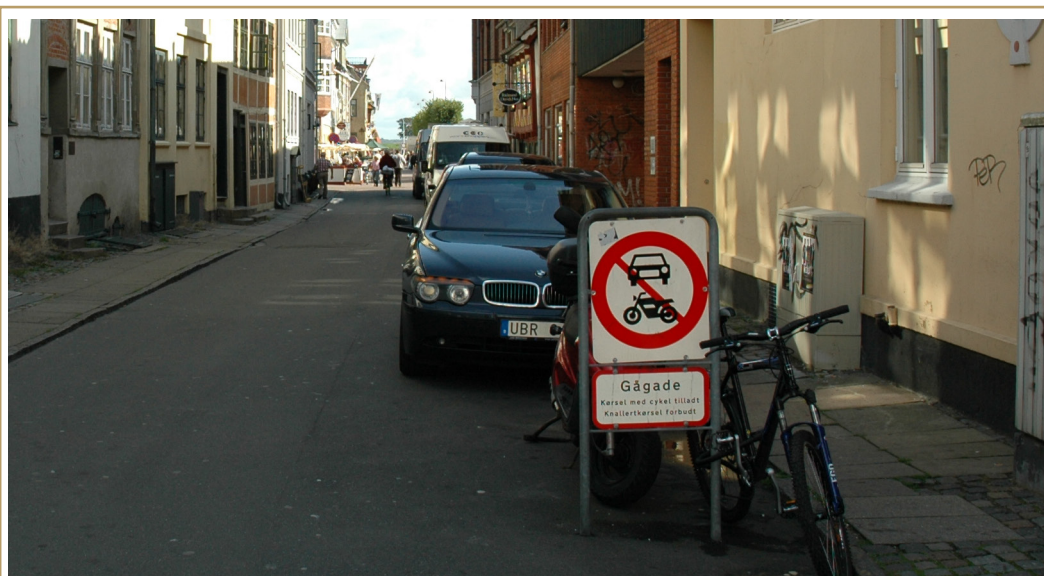
Manglende fremkommelighed i de snævre bygader kan være forbedringstiltag med et mere langsigtet tidsperspektiv

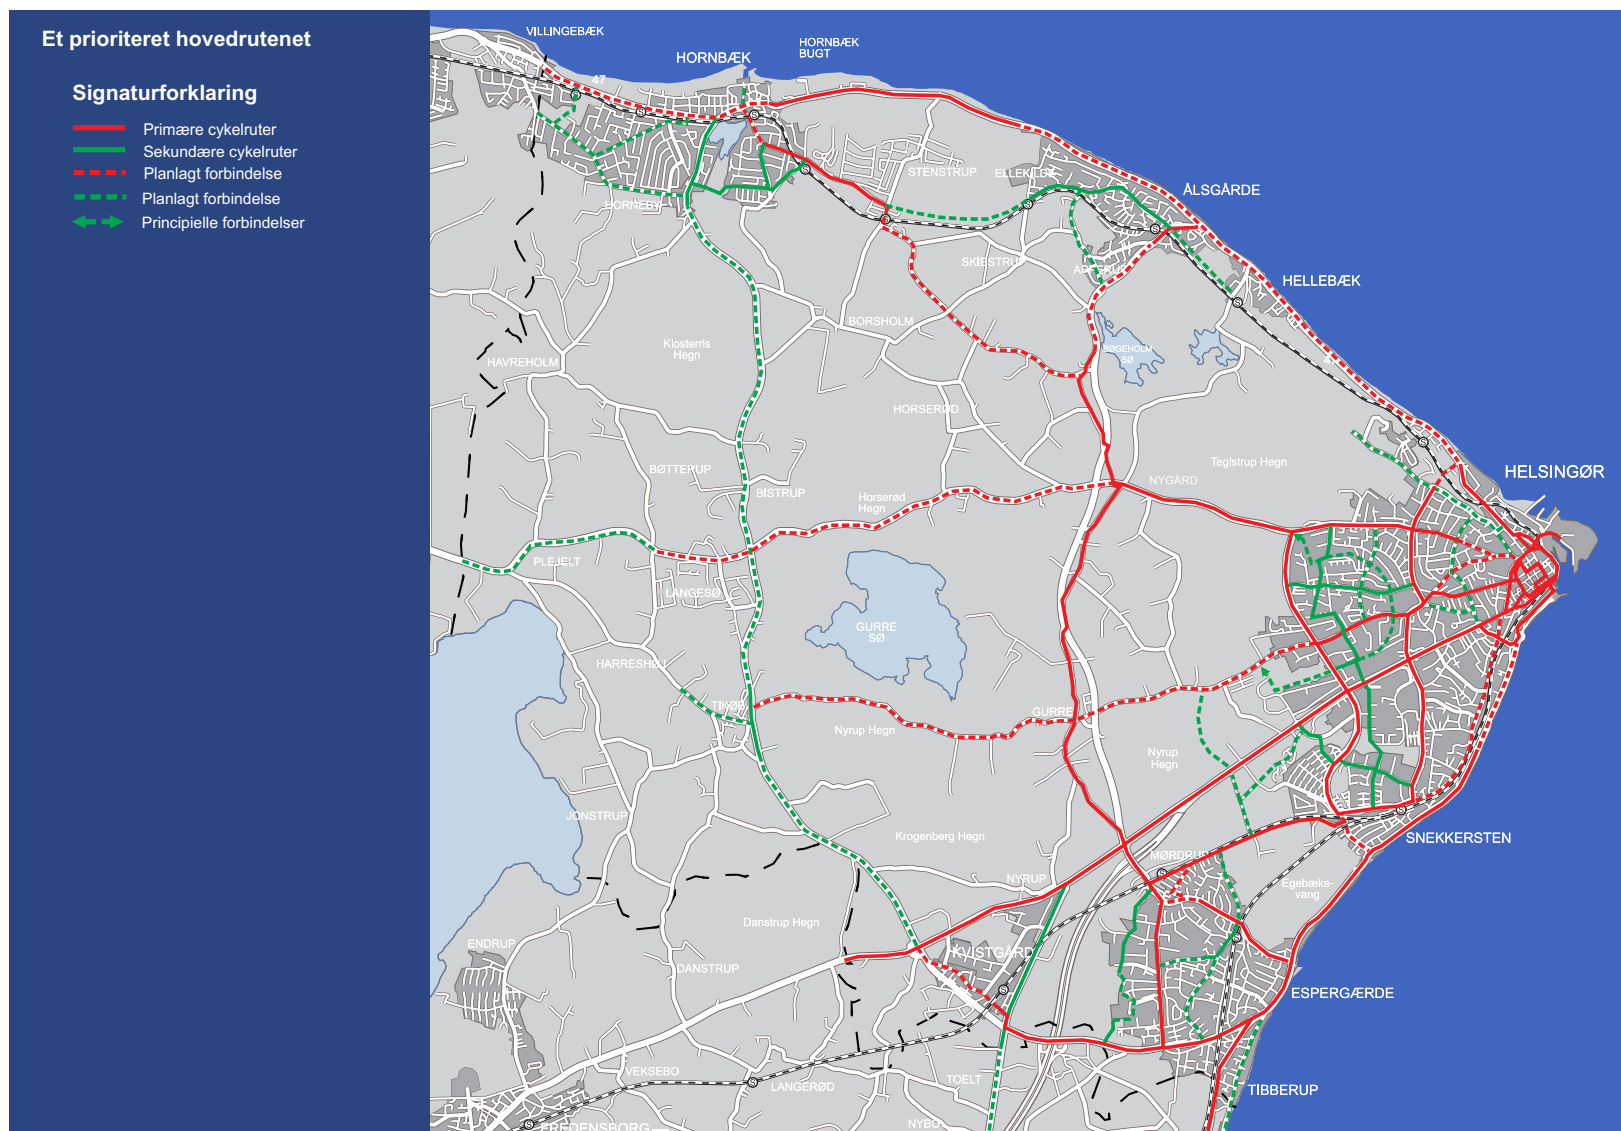
Denne cykelstiinspektionsrapport omfatter en registrering af hovedrutenettet for cyklister i Helsingør som udpeget i Cyklistplan 2009. Hovedrutenettet fremgår af nedenstående figur.

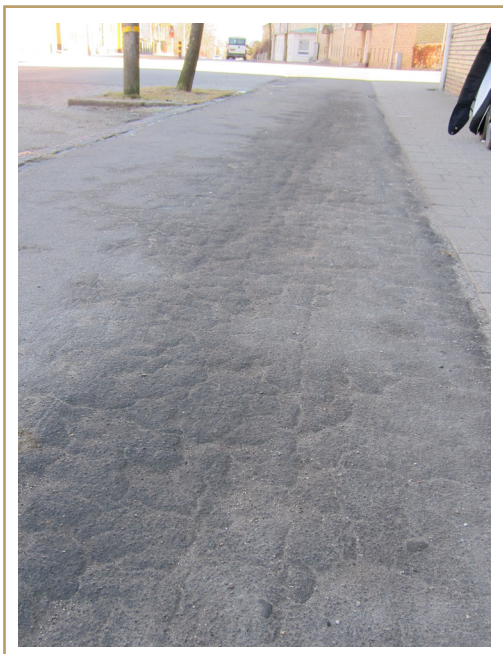
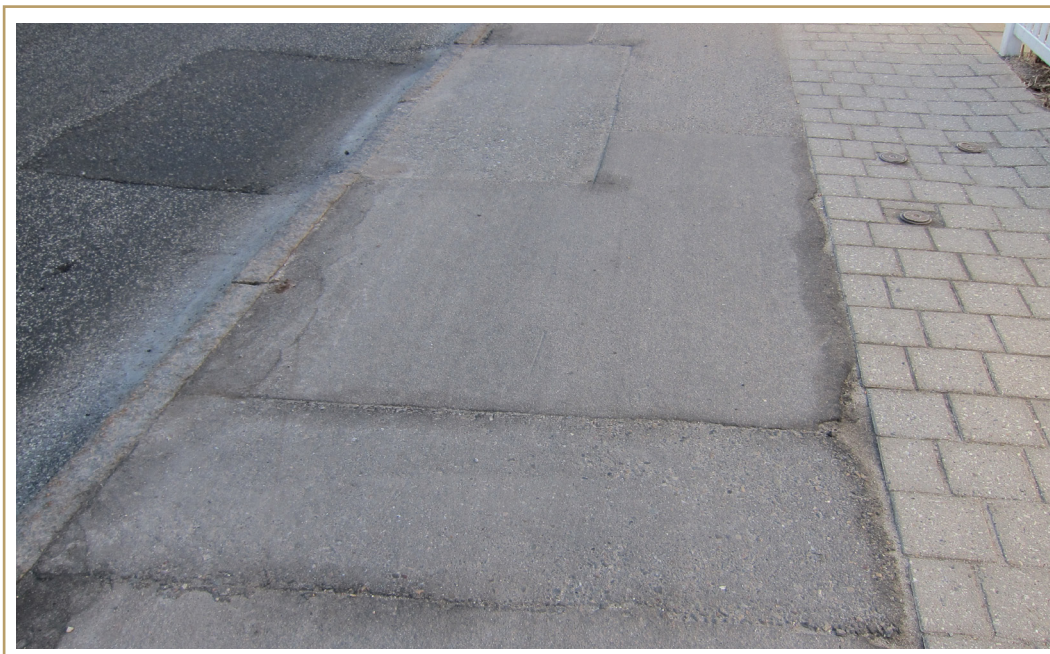
*Afskalninger på cykelstier samt mange reetableringer på længere strækninger er bl.a. kriterier for udvælgelse af en given strækning i cykelstiinspektionen til forbedring*

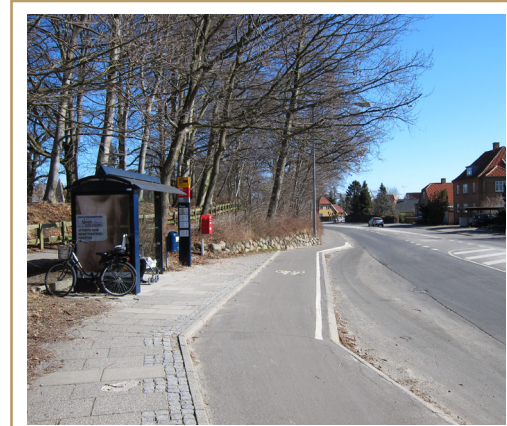
Flere steder i Helsingør anvendes en afmærkning på cykelstien ved busstoppepæder, der ikke er i overensstemmelse med Færdselsloven.

*Misvisende afmærkning på cykelstien kan medføre øget risiko for konflikter og dermed ulykker.*

Afmærkningen ovenfor indikerer tværtimod at passagerer skal holde tilbage for cyklister, hvad ikke er tilfældet, når buspassagerer træder direkte ned på cykelstien. Hvis cyklister har vigepligten overfor udstigende passagerer bør dette i stedet afmærkes med fodgængerfelter på cykelstien.

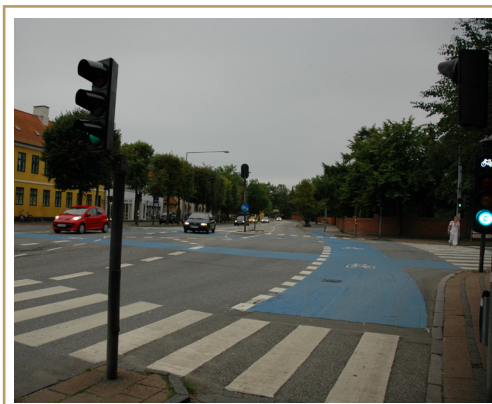
*For mange blå cykelfelter i kryds øger ulykkesrisikoen for cyklister og andre trafikanter.*

I mange større kryds i Helsingør forekommer der blå cykelfelter i alle retninger. De blå cykelfelter bør fjernes og erstattes med ét eller maksimalt 2 på hinanden vinkelrette blå cykelbaner. Afhængig af hvor de farlige konflikter opstår.

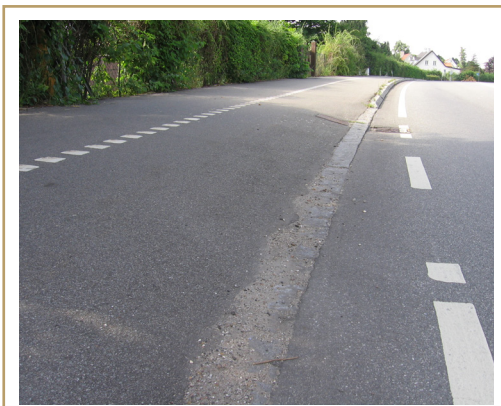
En sådan løsning giver imidlertid anledning til en række problemer for cyklister. Først og fremmest betyder det at cykelstien på et kort stykke får en meget kraftig sidehældning.

*Dykkede kantsten og smalle cykelstier er en dårlig kombination.*

I stedet for at dykke kantstenen ved overkørsler anbefales det at kantstenen føres helt igennem. Hvor dette ikke er muligt kan niveauforskellen istedet deles mellem cykelsti og vejbane.

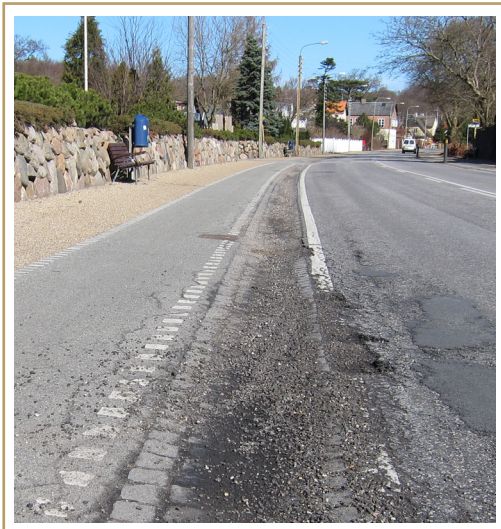
*Der samler sig hurtigt meget skidt fra kørebanen på cykelstier etableret i niveau med kørebanen*

En del steder på hovedrutenettet findes der cykelbaner og cykelstier etableret i niveau med vejene. Disse løsninger betyder at grus og andet skidt fra vejbanen hurtigt samler sig omkring cykelbanen eller cykelstien. Grus og andet skidt på cykelstien giver øget risiko for punkteringer mm.

Renholdelsen på denne del af stinet bør derfor opprioriteres i forhold til traditionelle cykelstier på hovedrutenettet.

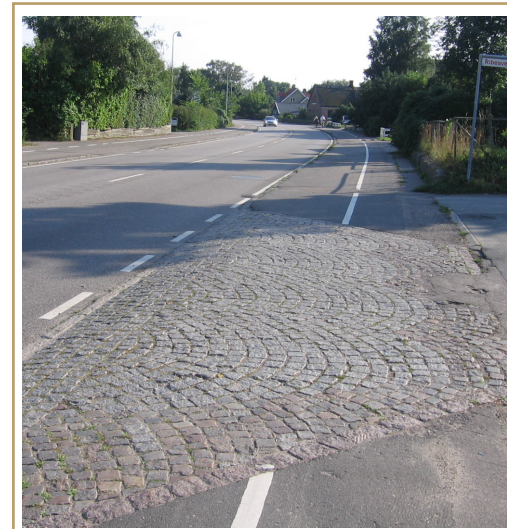
Mange steder på hovedrutenettet er overkørsler etableret med brosten. Dette er uheldigt. Dels er det ubehageligt at cykle på brosten og dels kan det skabe tvivl omkring hvem der har vigepligten.

*Cykelstier bør føres helt igennem overkørsler med asfalt.*

Det anbefales generelt at trække cykelstien helt igennem overkørslerne med asfaltbelægning.

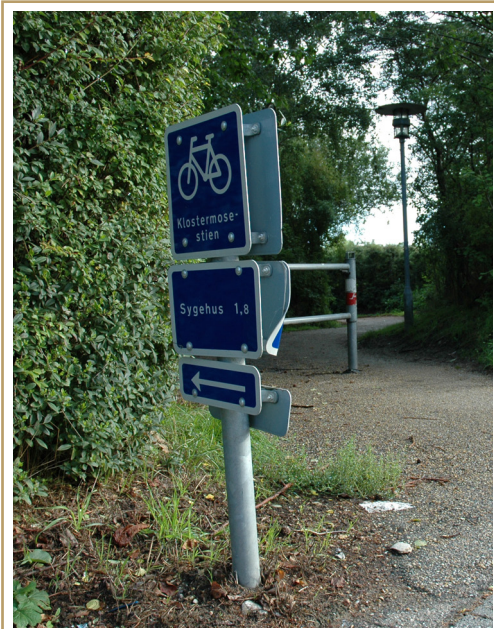
*Skiltning for cyklister placeret på enkeltstandere er en dårlig løsning.*

Generelt er skiltene på Klostermosestien placeret lavt på enkeltstandere, hvilket ikke er hensigtsmæssigt. Dels kan skiltene drejes og dels kan de nemt blive beskadiget ved påkørsler.

Det anbefales at opsætte alle ruteskilte for cyklister på dobbeltstandere for at undgå vridning og for at undgå beskadigelse af tavlen ved påkørsel.

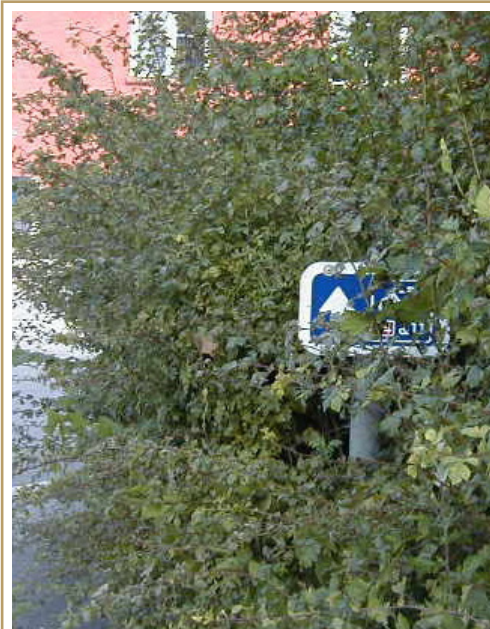
Meget store dele af skiltningen på de nationale og regionale ruter er en så dårlig forfatning at de bør udskiftes. Især på den populære nationale rute 9 (Nordkyststien) er skiltene i meget dårlig forfatning og ofte tildækket af beplantning i sommermånederne.

*De nationale ruteskilte er i dårlig forfatning og mange steder er de helt skjult i sommermånederne.*

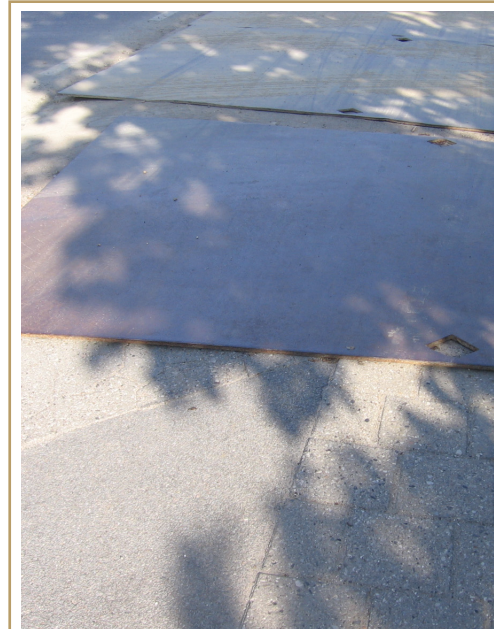
Ved anlægs- og driftsarbejder anvendes ofte køreplader på cykelstierne. Kanten på disse er ca. 2.5 cm høj og meget skarp. Dette kan medføre en unødigt høj risiko for både punkteringer samt eksede hjul for cyklister.

*Køreplader uden rampe giver en forhøjet risiko for punkteringer og eksede hjul.*

Det anbefales at der ved udlægning af køreplader altid anvendes supplerende gummiliste eller at der etableres en asfaltrampe i koldasfalt. Begge foranstaltninger hjælper desuden til at holde kørepladerne fast på stedet.

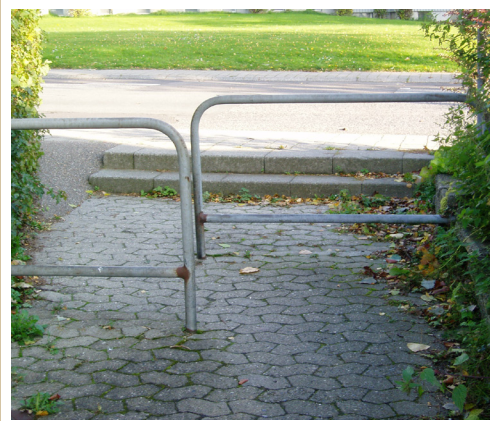
Mange steder i Helsingør er stibommene placeret overflødigt eller etableret uhensigtsmæssigt. Mange af bomanlæggene er udført med så små passager at eksempelvis en ladcykel ikke kan passere.

Derudover opfylder mange af bomanlæggene i Helsingør ikke Vejreglerne. Ifølge Vejreglerne skal bomme være markeret tydeligt med både reflekser og belysning. Bomme kan udgøre en alvorlig personsikkerhedsrisiko ved påkørsel.

*Mangefuldt afmærkede og forkert placerede stibom findes der mange af i Helsingør.*

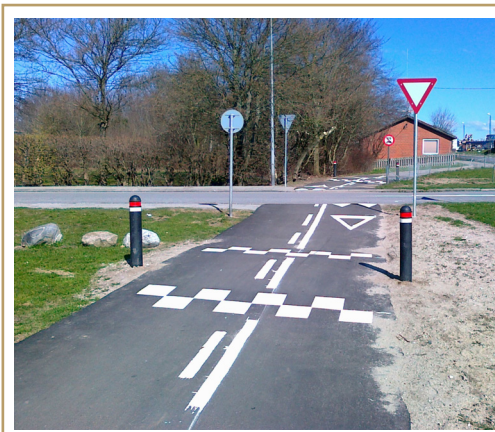
Et alternativ til stibomme kan være at bruge stibump istedet. Løsningen anbefales anvendt på steder på hovedrutenettet, hvor stier krydser andre veje og hvor det vurderes at cyklisters hastighed bør dæmpes frem til en krydsning eller hvor oversigtsforholdene er for ringe.

*Stibump er et godt alternativ til bomme.*

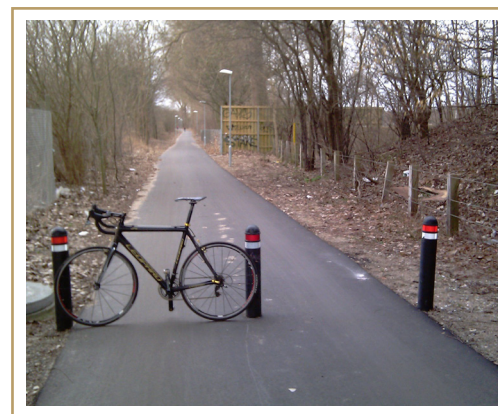
*Ønskes det at begrænse anden trafik på cykelstierne kan steler med fordel anvendes istedet for bomme - men husk supplerende belysning*

Ønskes der kun at regulere anden motoriseret færdsel på cykelstien kan det i stedet for bomme anbefales at etablere steler som forhindring. Steler kan passeres ubesværet for cyklister og skal som minimum placeres med en indbyrdes afstand på 1,40 meter af hensyn til ladcykler og andre specialcykler.

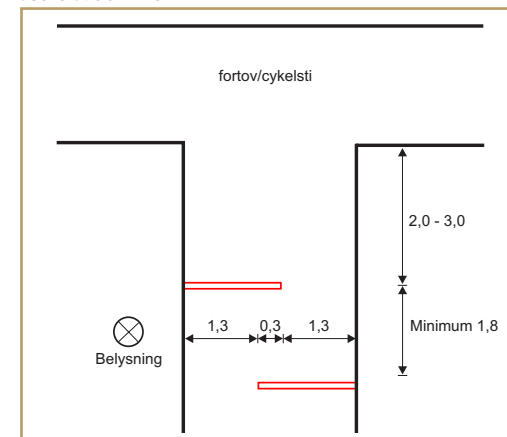
*Figur 1.1 Anbefalede mål for etablering af gode og pas-sable stibomme.*

Af figur 1.1 fremgår anbefalede mål for forsætninger med bomme med en stibredde på 3,0 m.

En passagebredde på 130 cm bør altid være den mindst benyttede, da cykler med mere end 2 hjul må have en bredde på indtil 1,25 m ekskl. betjeningsgreb og spejle. På den 3,0 m brede sti kræves en afstand på 180 cm, hvis alle cyklister skal kunne passere uden at stå af.

For stibredder mindre end 3,0 m bør man overveje muligheden for lokalt at ændre stibredden og derved nærme sig den geometri, som er vist for den 3,0 m brede sti.

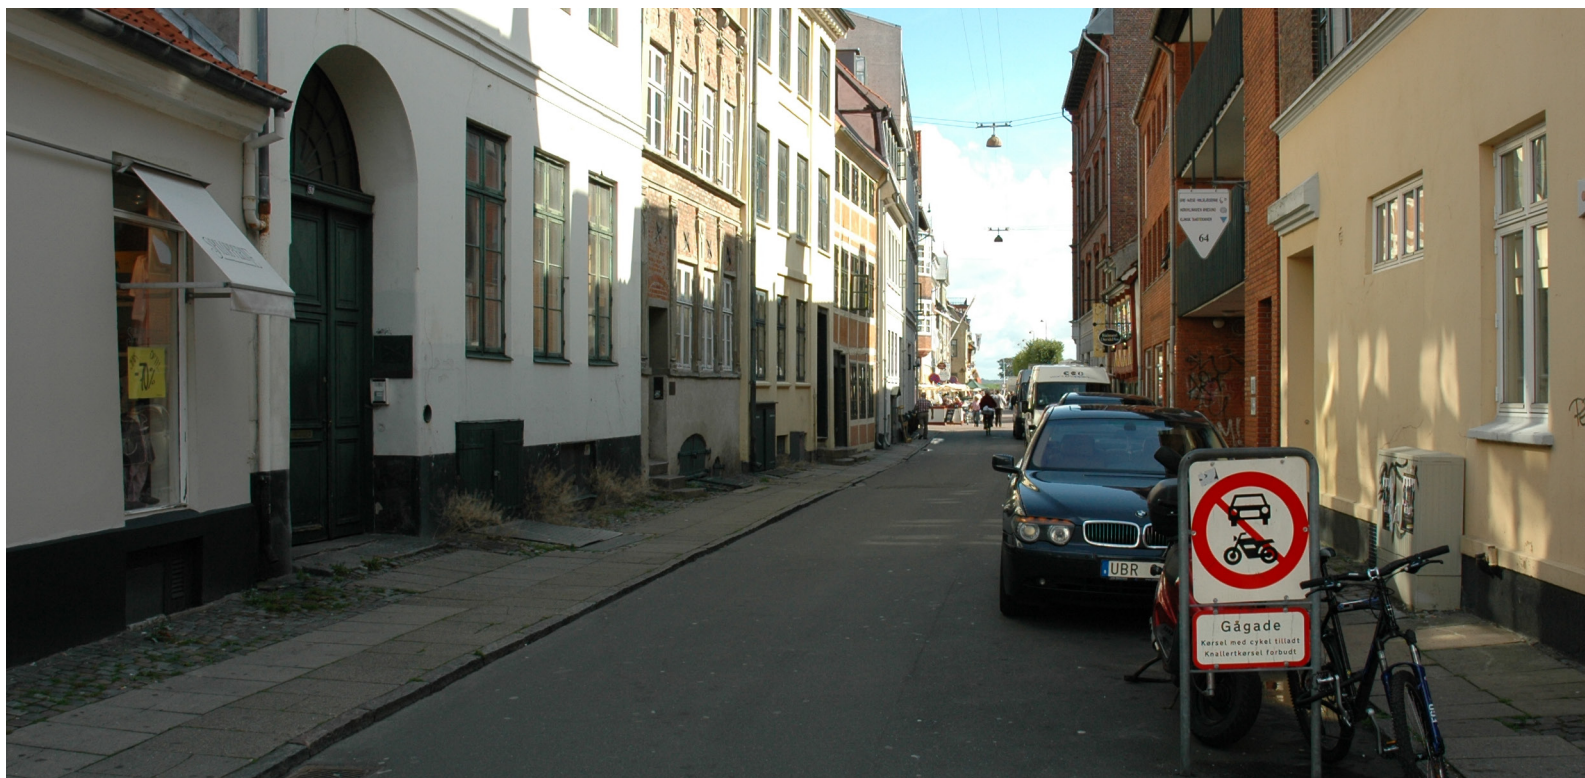
*Cykling mod ensretningen er et godt fremkommelighedstiltag og bør udbredes til flere gader i Helsingør city, hvor det er sikkerhedsmæssigt forsvarligt.*
